健康みちづくり推進事業 歩道整備工事

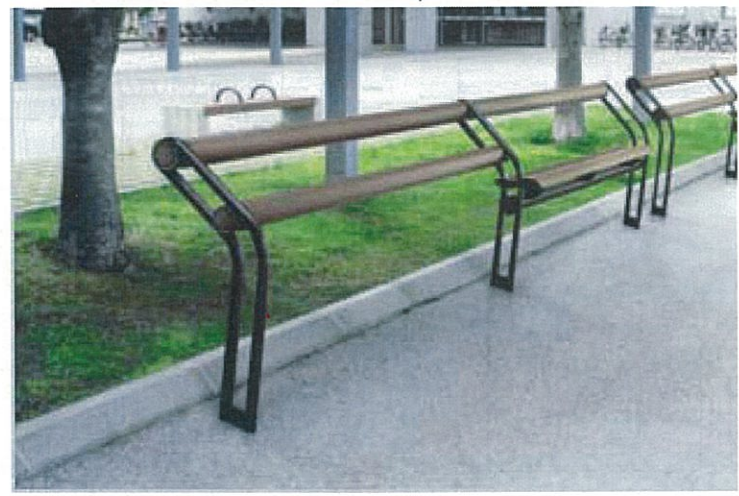
ベンチ (公園入口付近に設置)

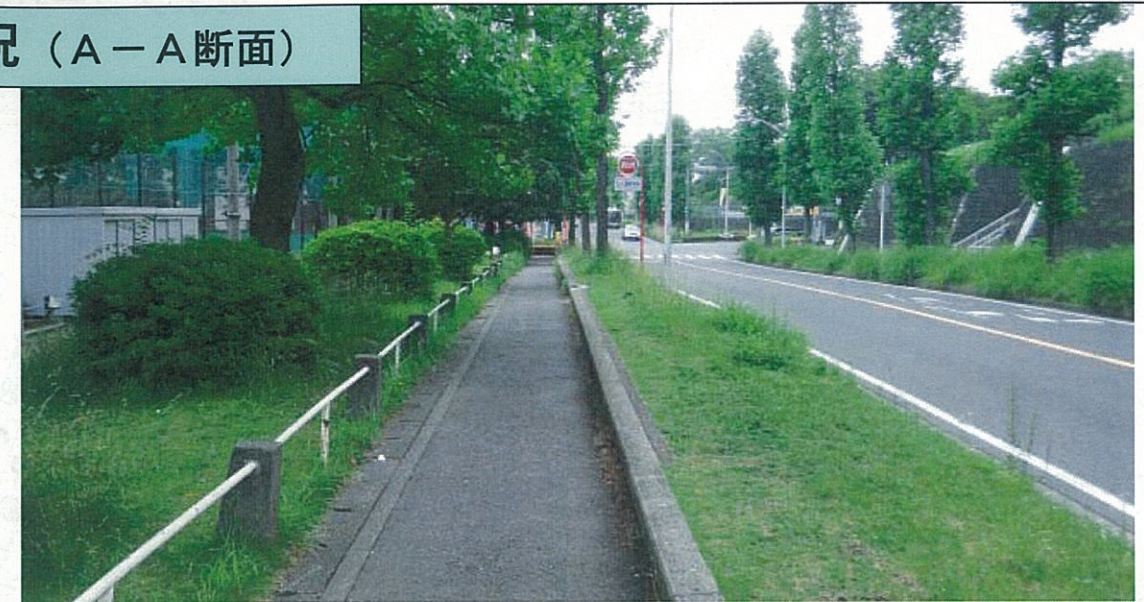
現況図 (A-A断面)

【現状の課題】  
 ・歩行空間が狭く歩きにくい  
 (歩行空間より植樹帯が広い)  
 ・休むところがない

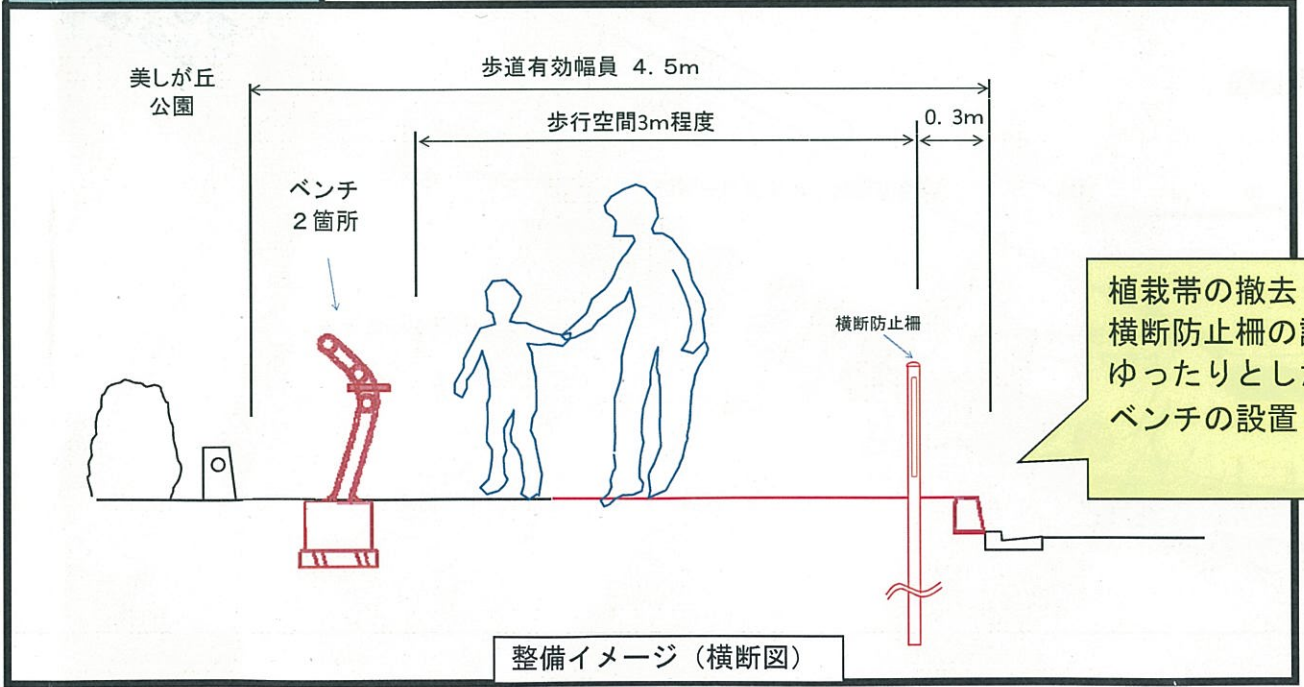
整備イメージ (横断面)

植栽帯の撤去  
 横断防止柵の設置  
 ゆったりとした歩行空間の確保  
 ベンチの設置 (公園側に2箇所)
